# Vurdering af kysterosion foran dige - Gniben Digelag

Vurdering af erosionsforhold og ralbanketløsning for  
Gniben digelags dige

Rapport  
11831265

Digelaget Gniben - Sjællands Odde

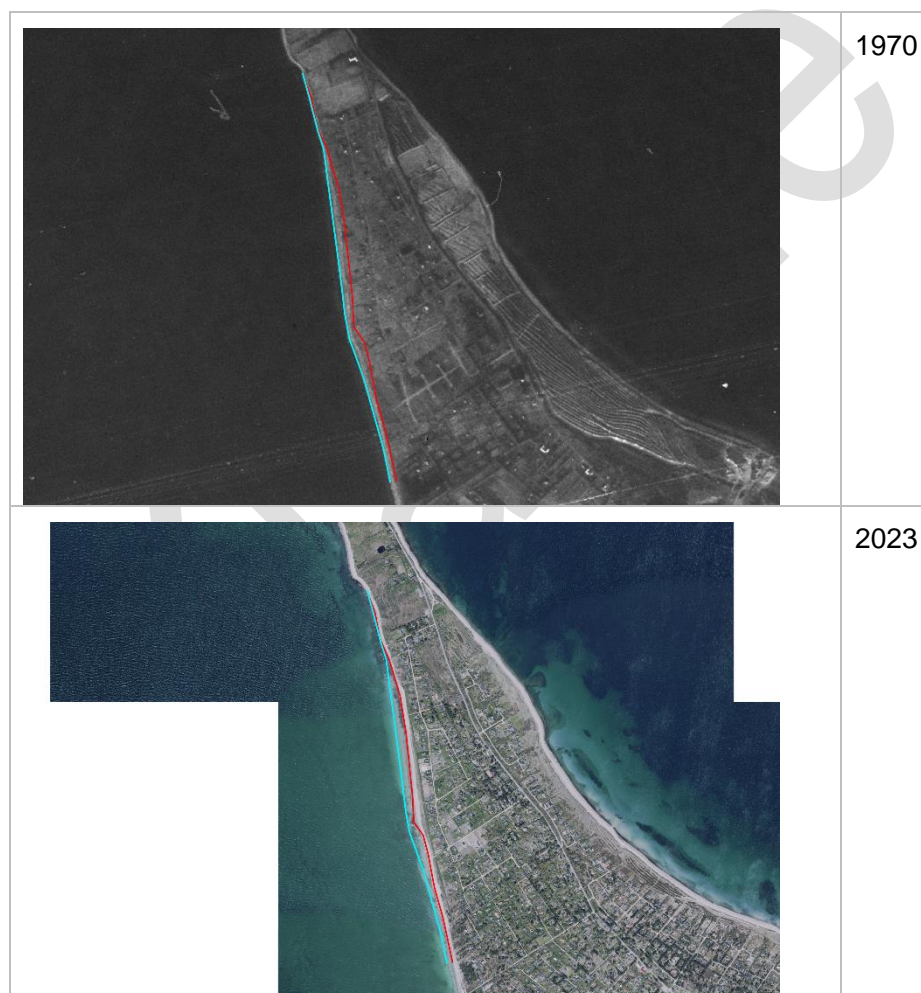
**Figur 1 Kystlinjer 1970 (turkis) hhv. 2023 (rød). Øverst: Kystlinjerne plottet over 1970 ortofoto. Nederst: Kystlinjerne plottet over 2023 ortofoto.**

- Der er sket en markant tilbagerykning af kystlinjen (vandlinjen) i denne periode.
- Tilbagerykningerne varierer langs kysten i spændet ca. 30m-55m

- I den nordlige ende (nord for fokusområdet) er der mindre tilbagemykninger, hvilket kan skyldes, at der i dette område gennem årene på forskellige vis er udviklet hård kystbeskyttelse.
- Sidstnævnte betyder ikke nødvendigvis, at der ikke har været erosion i dette område, idet der vil kunne foregå erosion foran kystbeskyttelsen, sådan at bundniveauet foran kystbeskyttelsen sænker sig uden af dette kan ses på kystlinjen (kystbeskyttelsen "fastholder" kystlinjen, men erosionen vedbliver).
- Udenfor det analyserede område mod nord ses ingen kysttilbageknying.
- Udenfor det analyserede område mod syd er der en tendens til erosion.

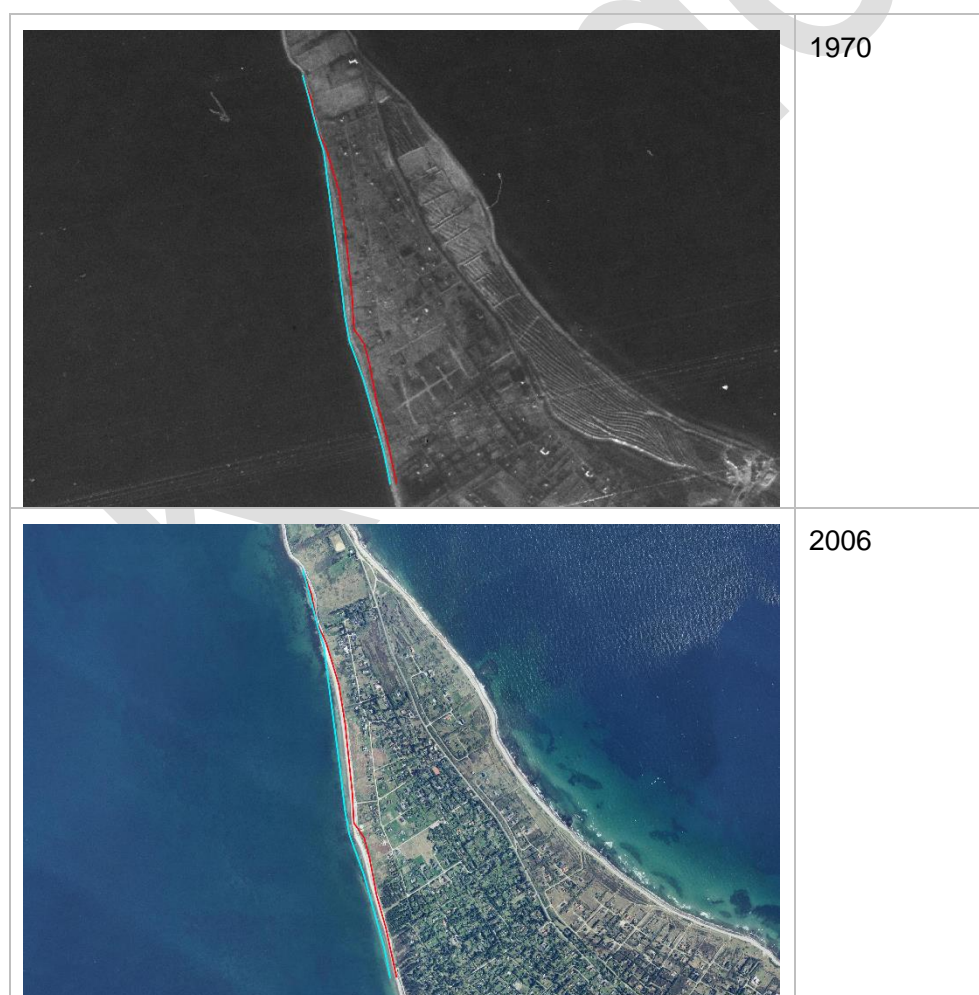
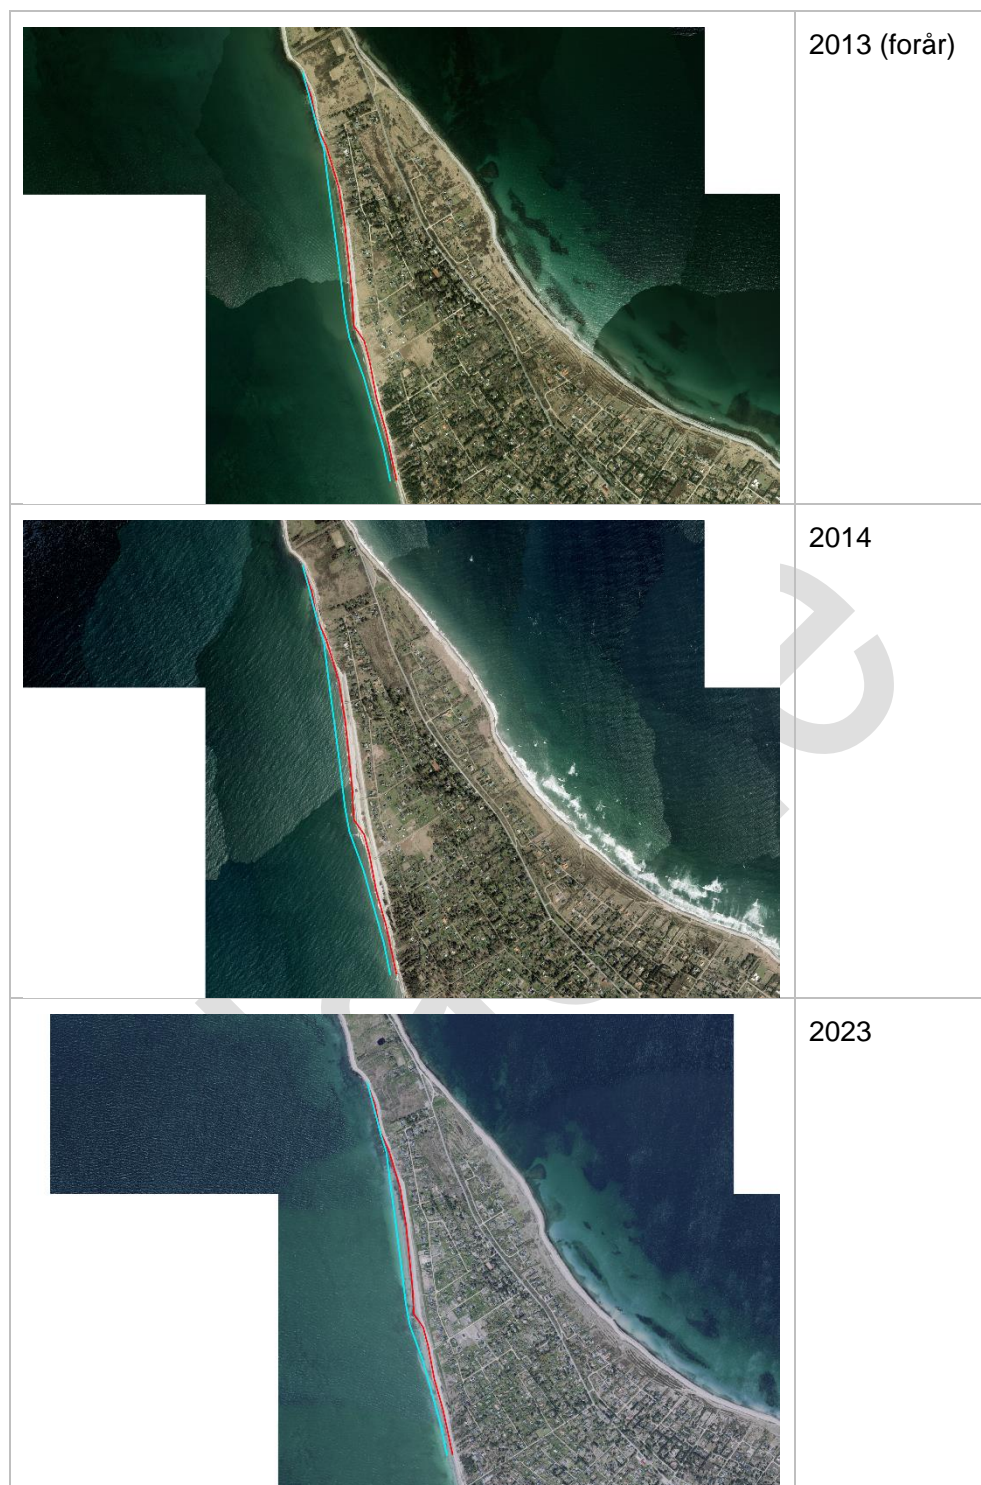
**Figur 2 Ortofotos for årene 1970, 2006, 2013, 2014 og 2023**

- Der har været en markant tilbagerykning fra 1970 til 2006 (30 år)
- Raten hvormed denne tilbagerykning er sket er i størrelsesordenen 1 m per år (gennemsnitligt).
- Der er sket en vis tilbagerykning i perioden 2006 til 2023 (17 år), men raten hvormed kysten rykker tilbage synes at have aftaget relativt til perioden 1970 til 2006 (mindre end 1m per år i gennemsnit)
- En af de mest markante storme i nyere tid er Bodil december 2013, hvor der de pågældende dage var stærkt vind, der startede i vest og

efterhånden drejede om i nord. I denne periode sker der en større tilbagerykning af kysten. Ved nærmere inspektion af ortofotos vurderes det således, at der i perioden forår 2013 til vinter 2014 er sket en tilsyneladende tilbagerykning af vandlinjen i størrelsesorden 5-10m. Det eroderede materiale på kysten er ikke nødvendigvis tabt i dette tilfælde, idet erosionen sker i det øvre strandplan, hvor materiale flyttes ud i profilet uden at blive transporteret væk fra området – i.e. dette er ikke erosion af morænebund, der brydes op i finkornet materiale der ikke bundfælder før bølger og strømme har taget det væk fra området.

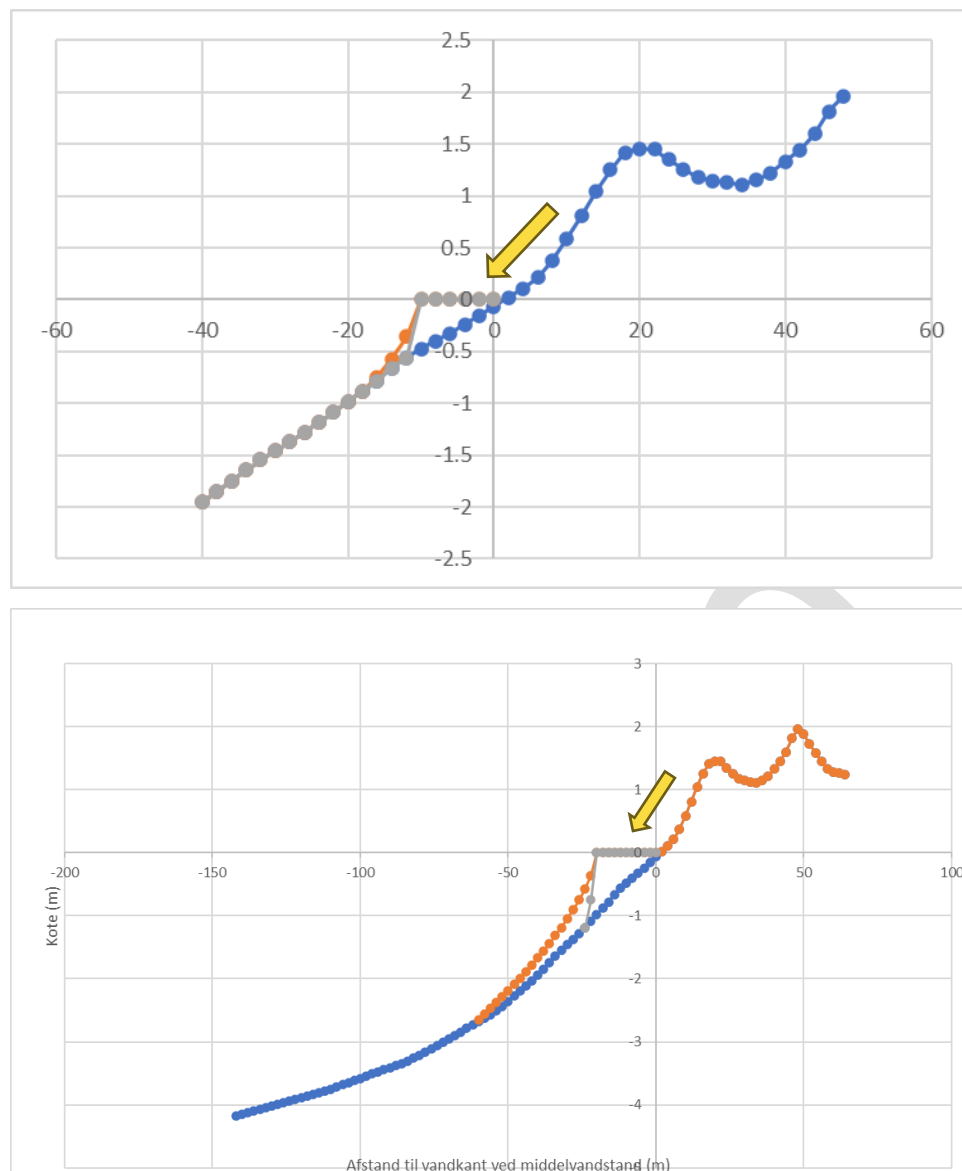
Det ses at man for at rykke kysten frem 10m ifølge denne vurdering skal fodre ca. 3-4 m<sup>3</sup> per løbende meter.

Hvis man ønsker en fremrykning af kysten på 20m, skal der temmelig store fodringsmængder til før profilet er i ligevægt.

**Figur 6 Ligevægtsprofiler henover eksisterende profil. Orange=grus. Grå=Ral. Blå=Målt profil. Øverst: 10m kystfremrykning. Nederst: 20m kystfremrykning.**

For at forbedre ralbankettens funktion foreslås det som nævnt, at der tilføres mere grus og ral til området, sådan at det totale ralvolumen i profilet øges.

Ved at fodre med sådan eller lignende materiale vil man kunne ændre profilet foran banketten og samtidig fremskyde vandlinjen.
