# Vurdering af kysterosion foran dige - Gniben Digelag

Vurdering af erosionsforhold og ralbanketløsning for  
Gniben digelags dige

Rapport  
11831265

Digelaget Gniben - Sjællands Odde

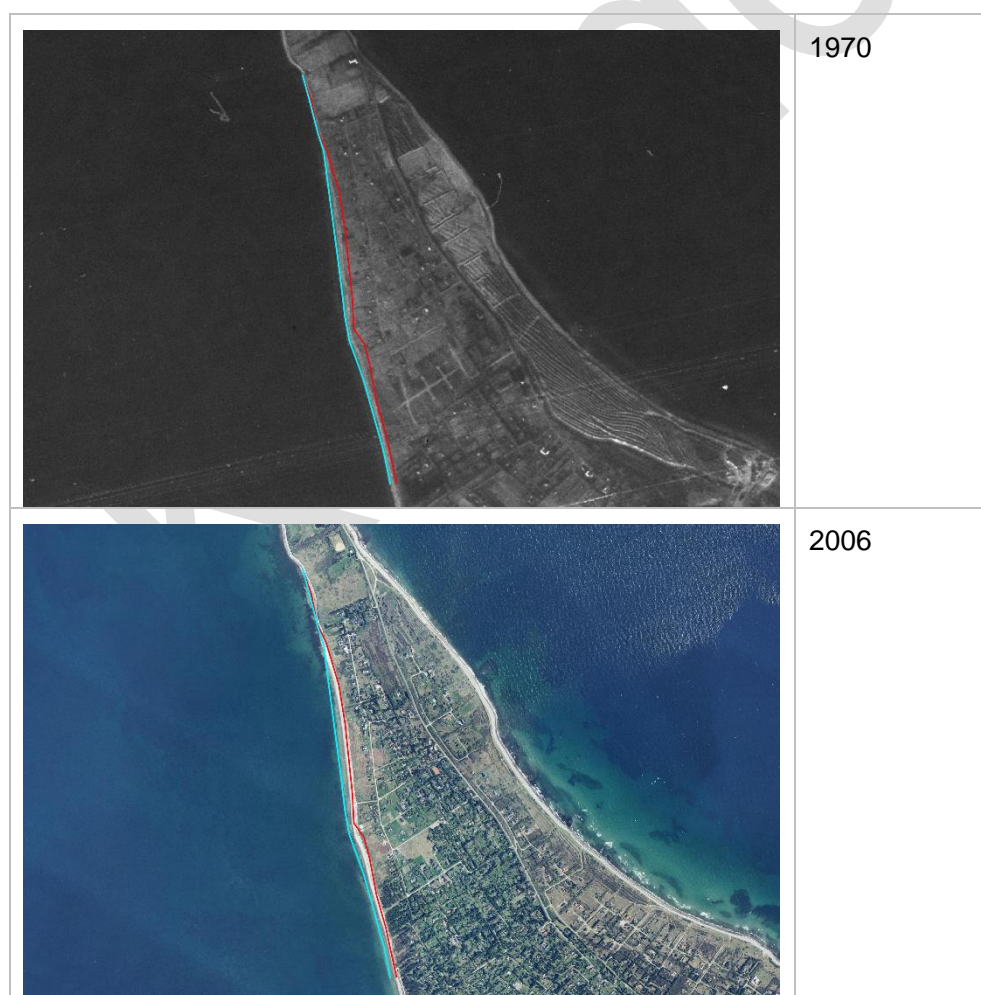
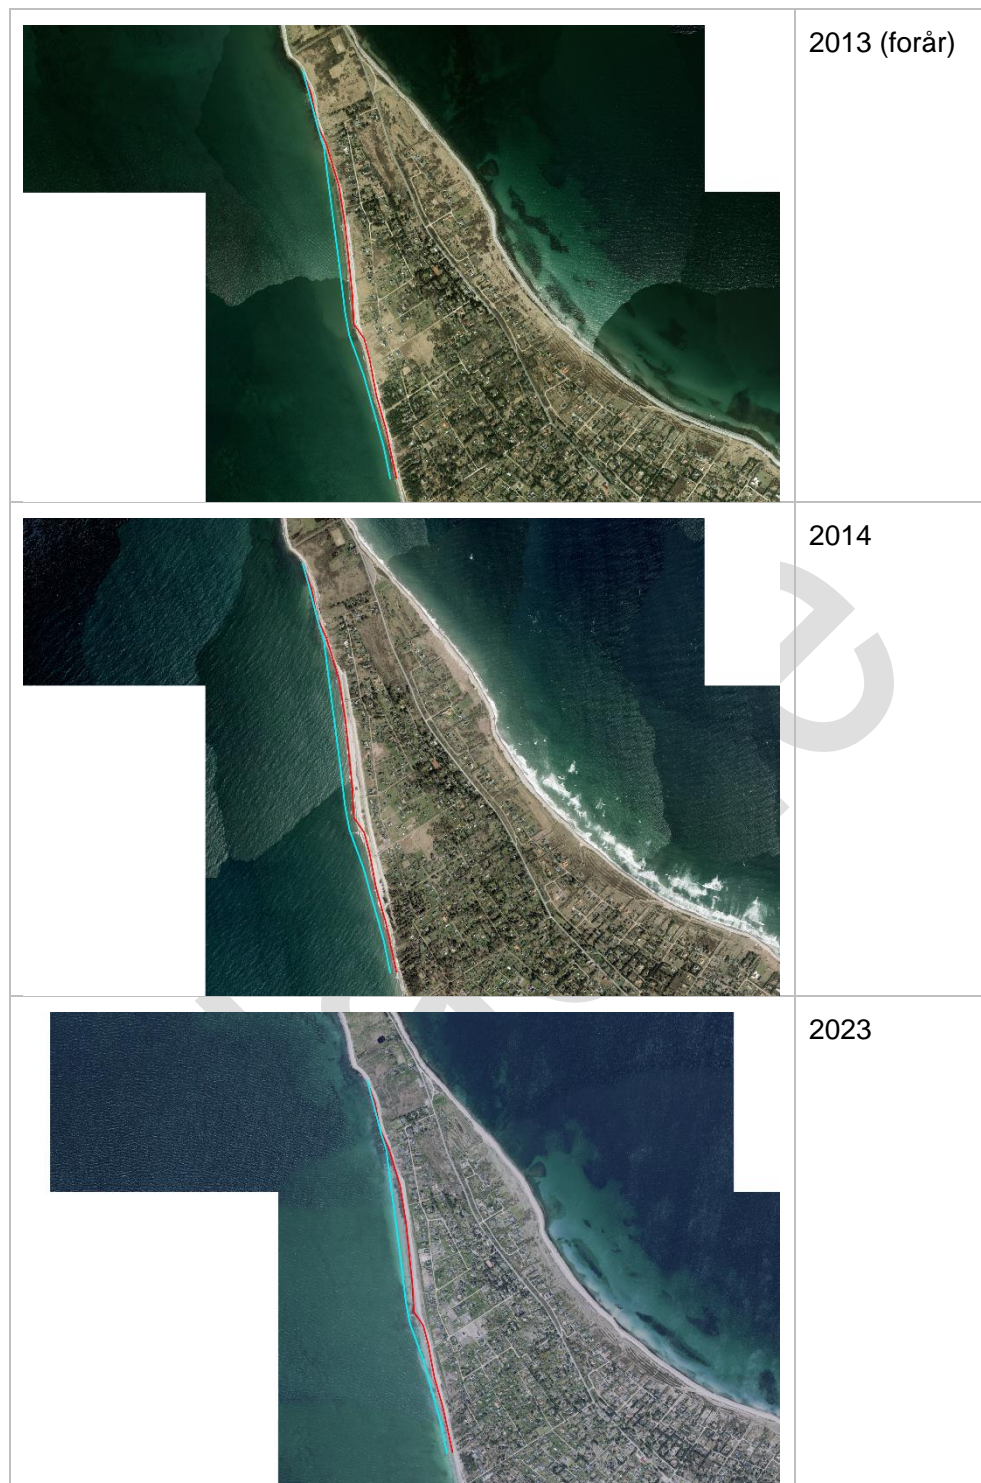
**Figur 2 Ortofotos for årene 1970, 2006, 2013, 2014 og 2023**

- Der har været en markant tilbagerykning fra 1970 til 2006 (30 år)
- Raten hvormed denne tilbagerykning er sket er i størrelsesordenen 1 m per år (gennemsnitligt).
- Der er sket en vis tilbagerykning i perioden 2006 til 2023 (17 år), men raten hvormed kysten rykker tilbage synes at have aftaget relativt til perioden 1970 til 2006 (mindre end 1m per år i gennemsnit)
- En af de mest markante storme i nyere tid er Bodil december 2013, hvor der de pågældende dage var stærkt vind, der startede i vest og

efterhånden drejede om i nord. I denne periode sker der en større tilbagemykning af kysten. Ved nærmere inspektion af ortofotos vurderes det således, at der i perioden forår 2013 til vinter 2014 er sket en tilsyneladende tilbagemykning af vandlinjen i størrelsesorden 5-10m. Det eroderede materiale på kysten er ikke nødvendigvis tabt i dette tilfælde, idet erosionen sker i det øvre strandplan, hvor materiale flyttes ud i profilet uden at blive transporteret væk fra området – i.e. dette er ikke erosion af morænebund, der brydes op i finkornet materiale der ikke bundfælder før bølger og strømme har taget det væk fra området.

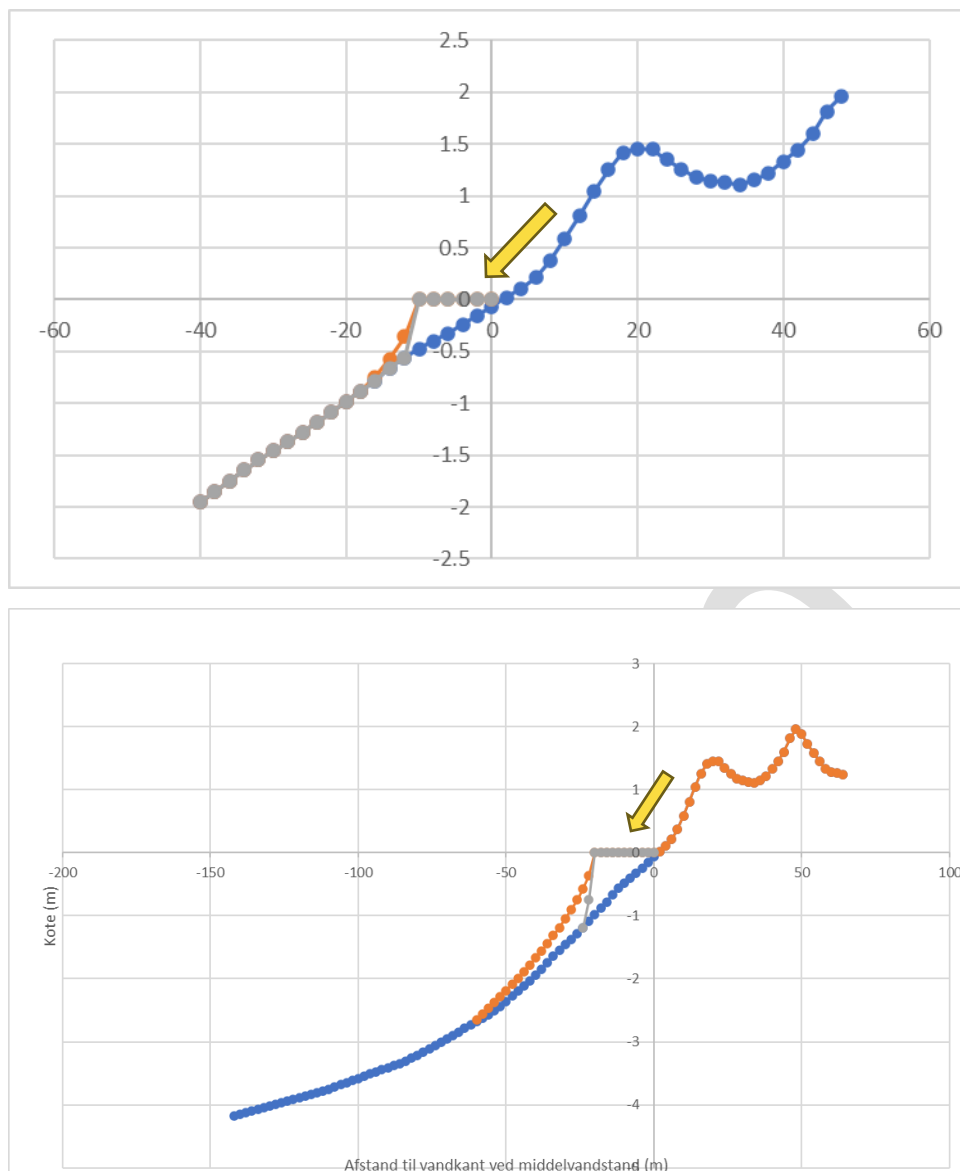
Det ses at man for at rykke kysten frem 10m ifølge denne vurdering skal fodre ca. 3-4 m<sup>3</sup> per løbende meter.

Hvis man ønsker en fremrykning af kysten på 20m, skal der temmelig store fodringsmængder til før profilet er i ligevægt.

**Figur 6 Ligevægtsprofiler henover eksisterende profil. Orange=grus). Grå=Ral. Blå=Målt profil. Øverst: 10m kystfremrykning. Nederst: 20m kystfremrykning.**

For at forbedre ralbankettens funktion foreslås det som nævnt, at der tilføres mere grus og ral til området, sådan at det totale ralvolumen i profilet øges.

Ved at fodre med sådan eller lignende materiale vil man kunne ændre profilet foran banketten og samtidig fremskyde vandlinjen.

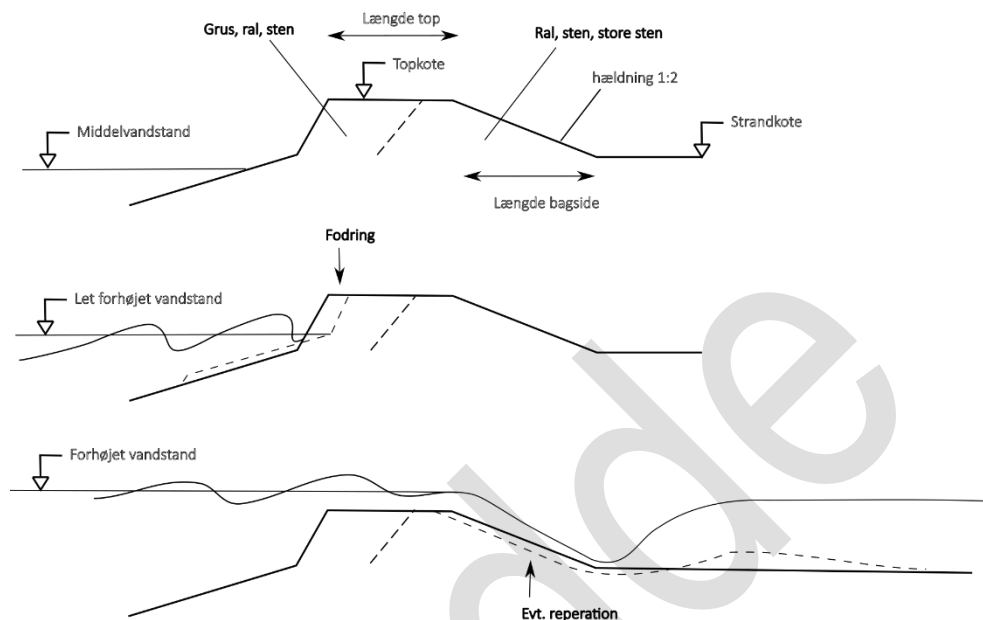
**Figur 7 Principskitse af en videreudviklet blandet grus-ral-sten banket med større sedimenter (sten) i hældningen mod land og med et fodringsområde mod havet.**

udvikles i samspil med digelag og godkendelsesmyndigheder, idet der især skal være enighed om, hvilken risikoprofil man ønsker at følge – dvs. en vurdering af sammenhængen mellem økonomisk investering og effekt.

Den fulde konfiguration vil kunne etableres i etaper over en række år.
